陥没

地盤補修

調布陥没 地盤補修で更地に?

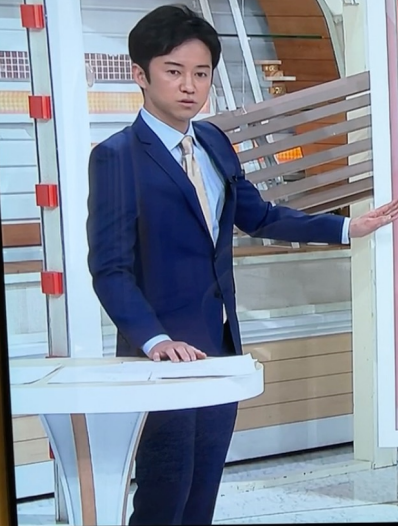
地盤補修予定範囲(約3%)
住宅をいったん撤去して
更地にする必要がある範囲
約40戸

陥没発生によって
建物等への損害がある場合
補修対象となる範囲(約30%)

再び住むには…
住民全員が移転する期間や
補修後の建築期間を
考慮すると再び同じ場所に住むのは
3年以上かかるのでは

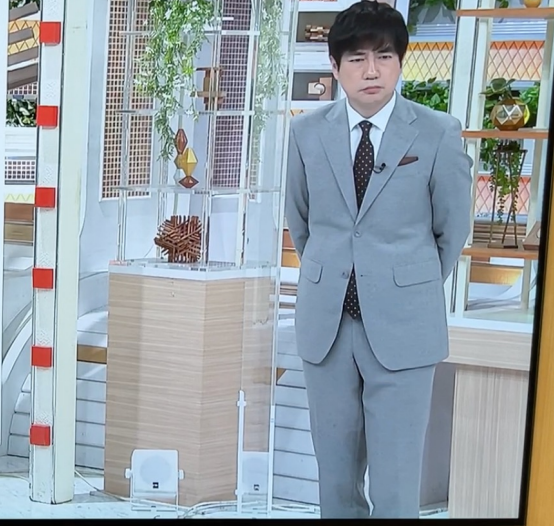
機械攪拌工法

調布市道路に生じた陥没

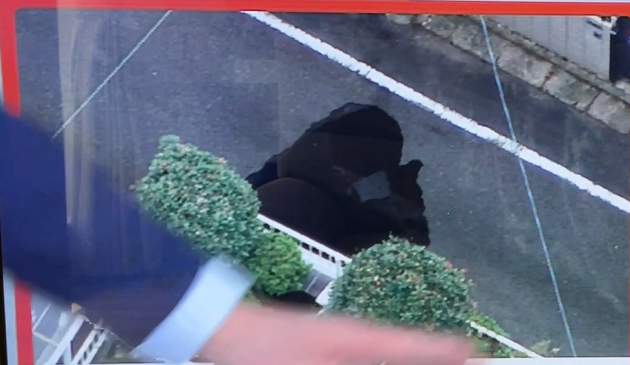
かくはん 機械攪拌工法

調布市道路に生じた陥没

混ぜ込み強度を低下

地盤を補修するための
最善の方法は更地にすること
NEXCO東日本は考えられる限りの
最大限の提案をしたと思う

セメントの影響で地盤が
アルカリ性になるので植物が育たない
